# Miljöteknisk markundersökning

## Mohagen 21

Njudung Energi Vetlanda

Driftsprojekt nr: 860106

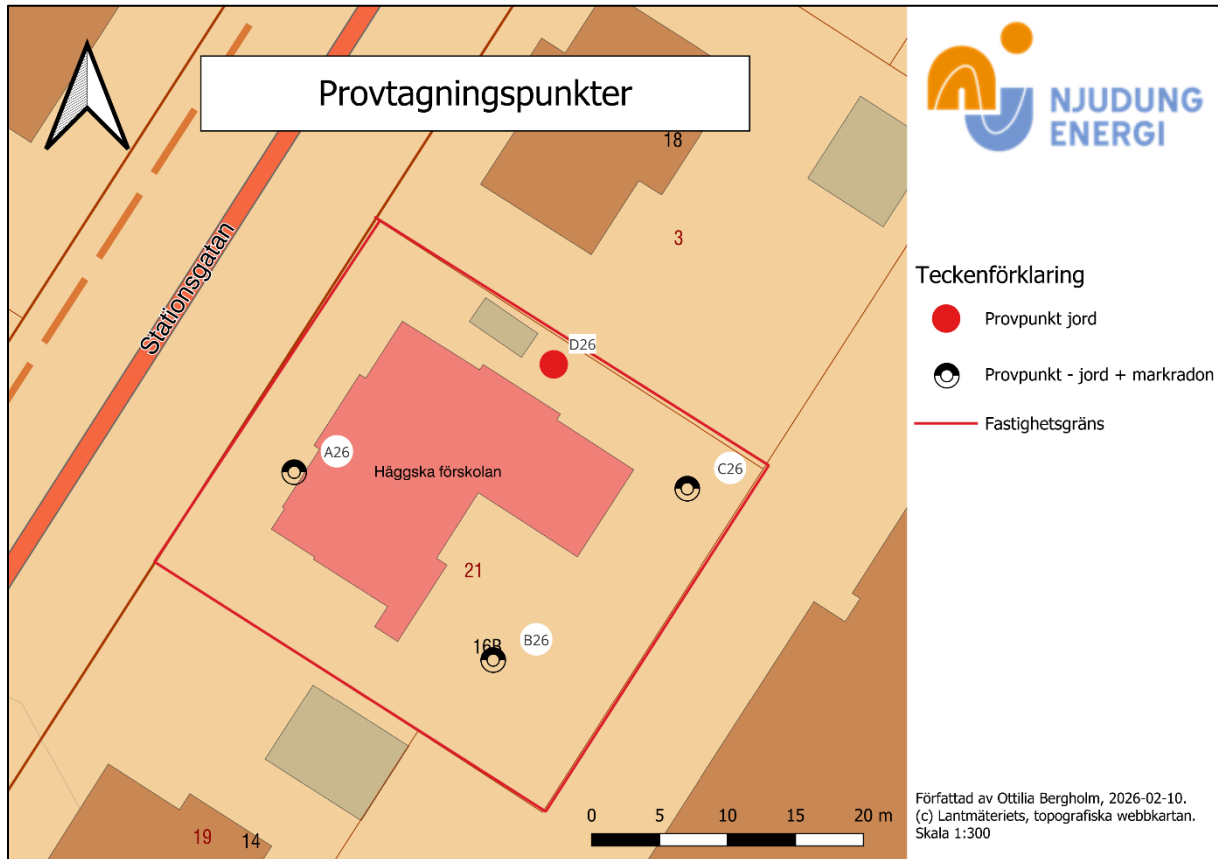
Figur 2: Placering av provpunkter.

Provtagning genomfördes i mark och tre provgropar, A26-C26, grävdes med hjälp av grävmaskin ner till 1 meters djup, se Figur 2 för placering. Två markprover (samlingsprover) togs ut från varje provpunkt från sektionen 0,2–1,0 m. Ett av proverna skickades till analys och det andra sparades för att möjliggöra vidare analyser vid senare tillfälle om behov skulle uppstå. Vid samtliga tre provgropar installerades ett rör för markradonmätning och provtagning enligt laboratoriets rekommendation utfördes. Mätningen pågick i sju dagar, 2026-02-05 - 2026-02-12.

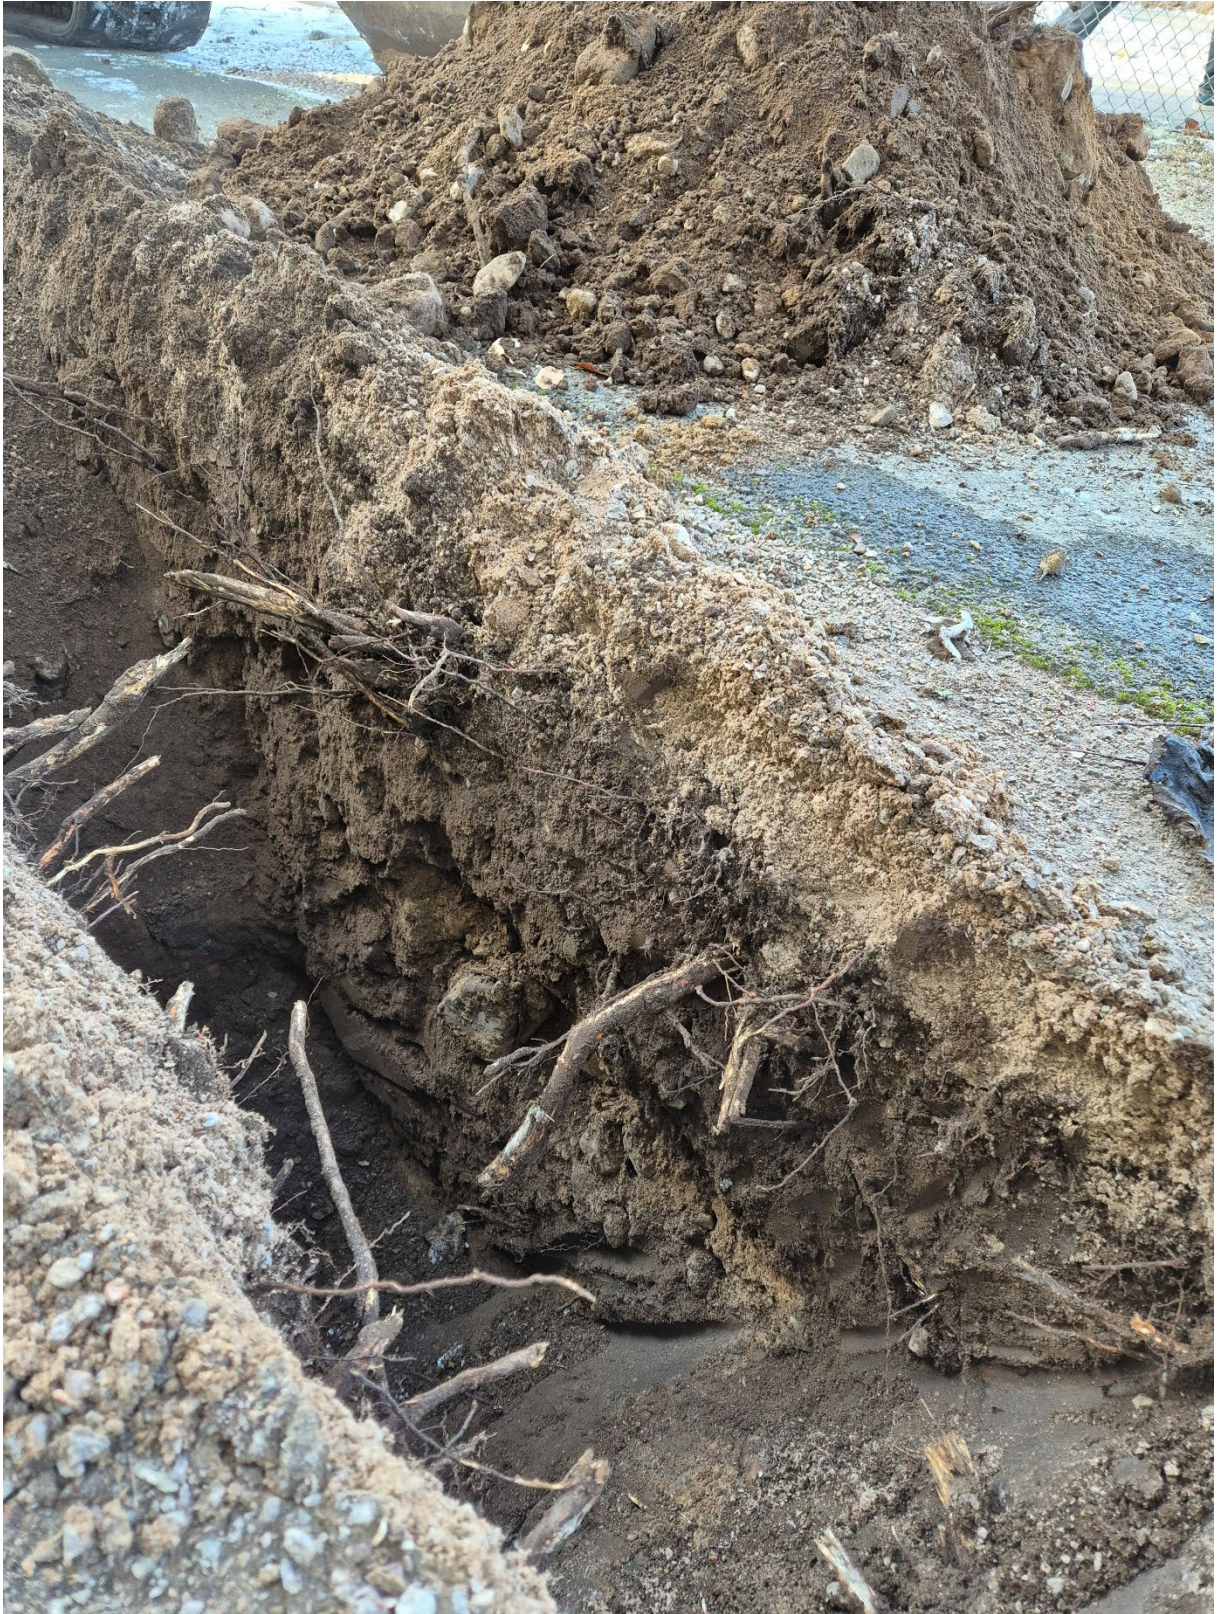
Figur 3: Provtagningspunkt A26

**Provtagningspunkt A26**

| <i>Djup (mumy)</i> | <i>Beskrivning</i> |
| 0,0-0,3 | Mullhaltig morän |
| 0,3- | Sandig morän |

Erhållna analysresultat med avseende på metaller visar att bly, vid provtagningspunkt A26, överstiger Naturvårdsverkets riktvärden för KM, se Figur 10. Vid samma provtagningspunkt ses halten för kvicksilver och zink överstiga RR. Analysresultatet för provpunkterna B26 och D26 över tanken visar på blyhalter över RR. Övriga metallhalter bedöms vara inom naturliga bakgrunds nivåer.

Om det vid grävningsarbeten uppkommer överskottsmassor från provtagningspunkt D26 får dessa enbart återanvändas inom fastigheten då halten av bly överstiger riktvärdet för RR. Jordmassor från A26 samt B26 ska transporteras till godkänd avfallsanläggning för deponering med anledning av föroreningshalter över KM och MKM. Överskottsmassor från C26 får användas fritt utan några vidare begränsningar.

Vidare provtagning rekommenderas på platsen för att utreda förekomsten och placering av föroreningarna. Då det bedöms vara mest troligt att både bly och PFAS förekommer ytligt i jorden föreslås det att översta jordlagret, 0,5 m, banas av vid områdena kring provtagningspunkterna A26 samt B26. Därefter rekommenderas det att provtagning genomförs i mark med avseende på metaller, inklusive bly, respektive PFAS för de två områdena. Följaktligen rekommenderas det att ytliga jordprover uttas från området sydost om B26 och analyseras med avseende på PFAS. Detta för att utreda om fyllnadsmassorna, vid tidigare lekutrymmen, innehåller förekomster av PFAS.

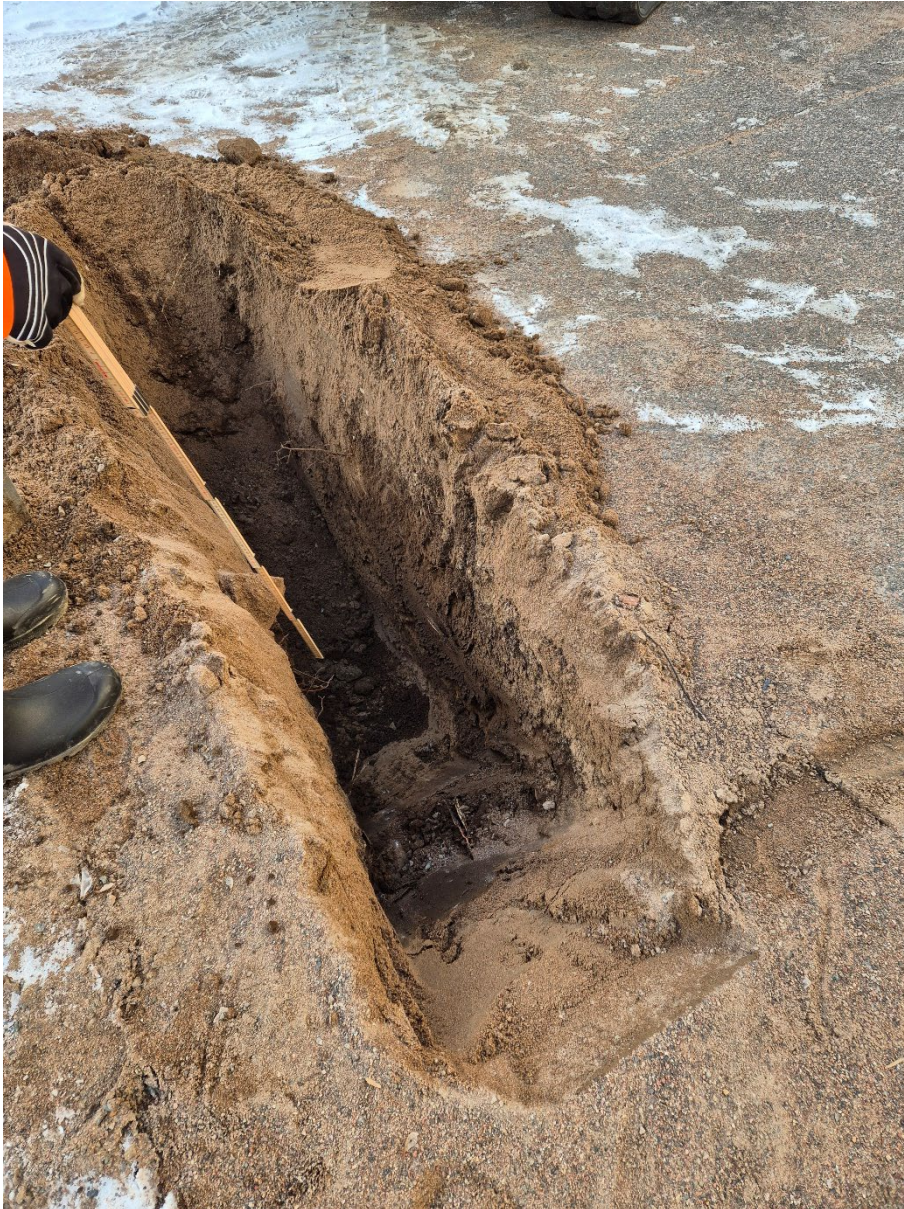
*Figur 4: Provtagningspunkt B26.*

**Provtagningspunkt B26**

| <i>Djup (mumy)</i> | <i>Beskrivning</i> |
| 0,0-0,4 | Sandigt fyllmaterial |
| 0,4- | Sandig morän |

Flera olika PFAS-föreningar detekteras vid samtliga av de provtagningspunkter där PFAS analyserades, se Figur 12. Högsta halterna ses vid provtagningspunkt B26 och där överskrider SGI:s preliminära riktvärden för MKM med avseende på PFOS i mark. Vid provtagningspunkt B26 är summan för PFAS 11 är 72 µg/kg TS och bedömningen görs att marken är tydligt påverkad av PFAS-föreningar vid denna plats.

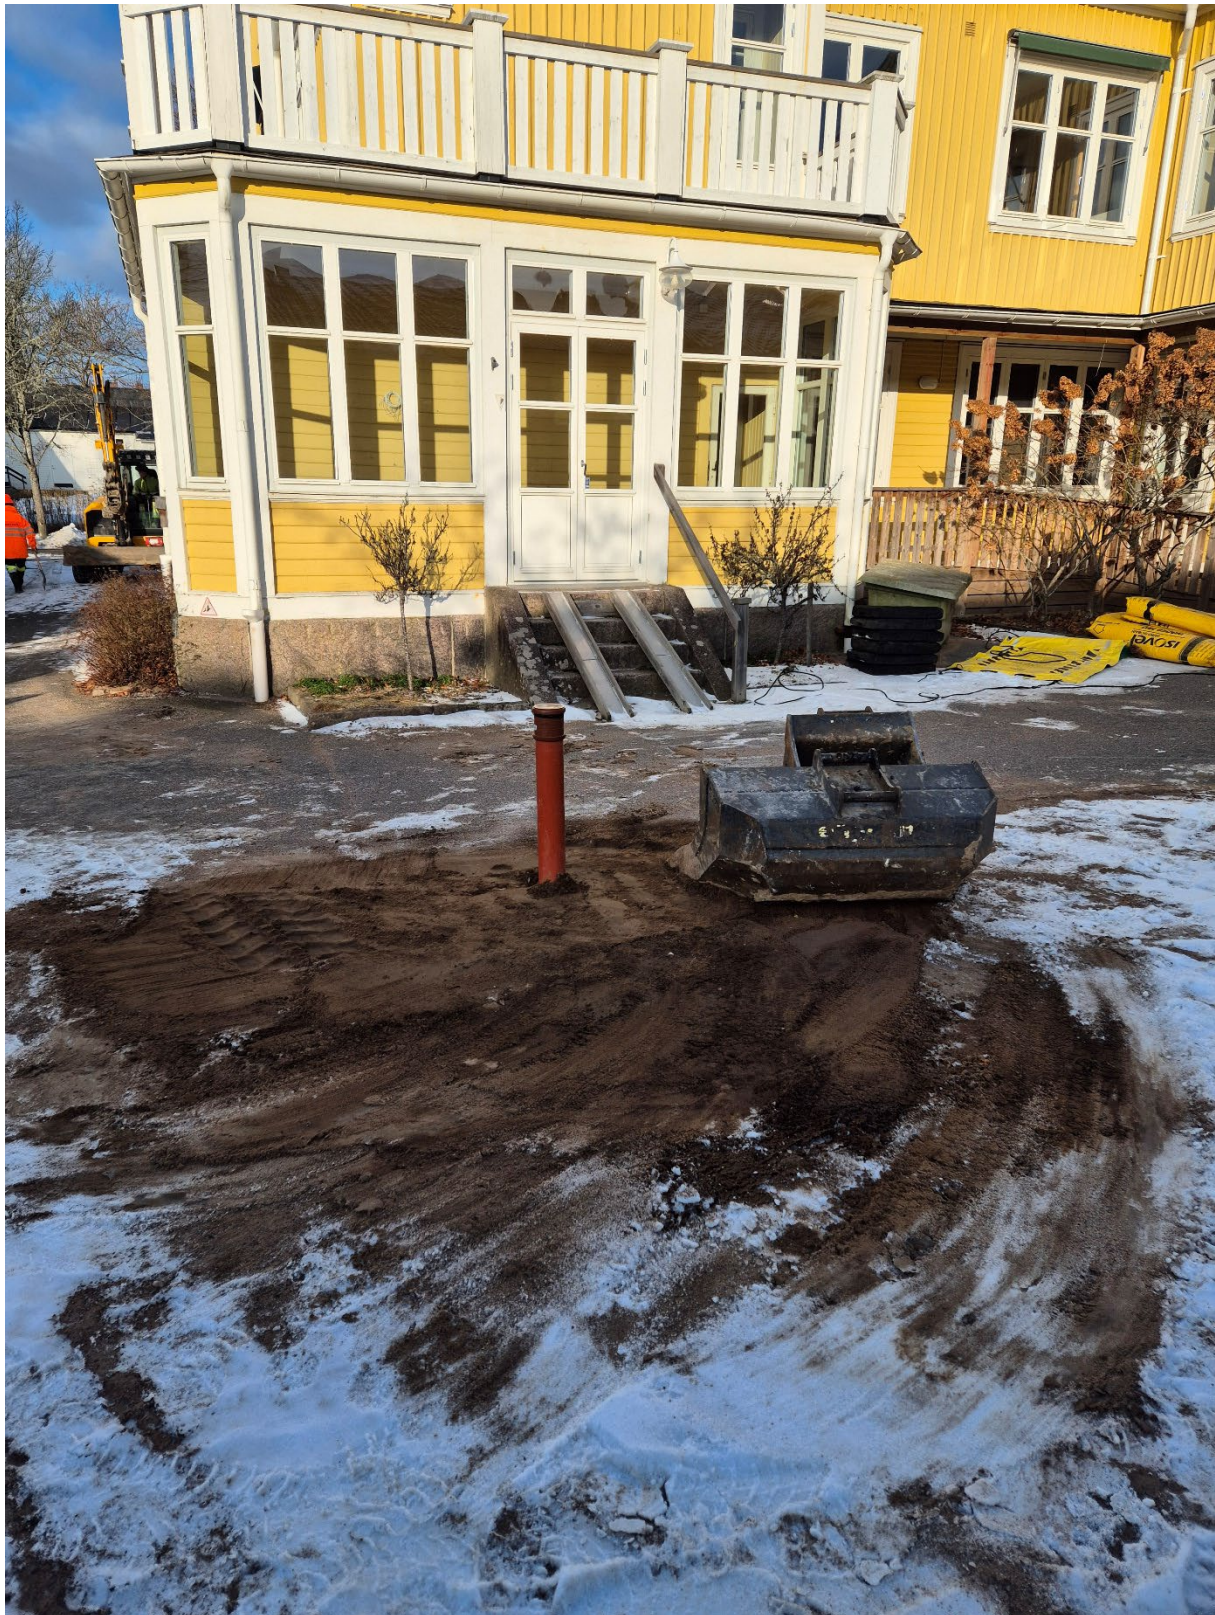
*Figur 5: Provtagningspunkt B26 där radonrör monterats.*

| Detektornr. | Mätpunkt* | Rn-halt kBq/m <sup>3</sup> | Utsättningsdatum* | Upptagningsdatum* |
|---|---|---|---|---|
| 622721199 | B26 | 19 | 2026-02-05 | 2026-02-12 |

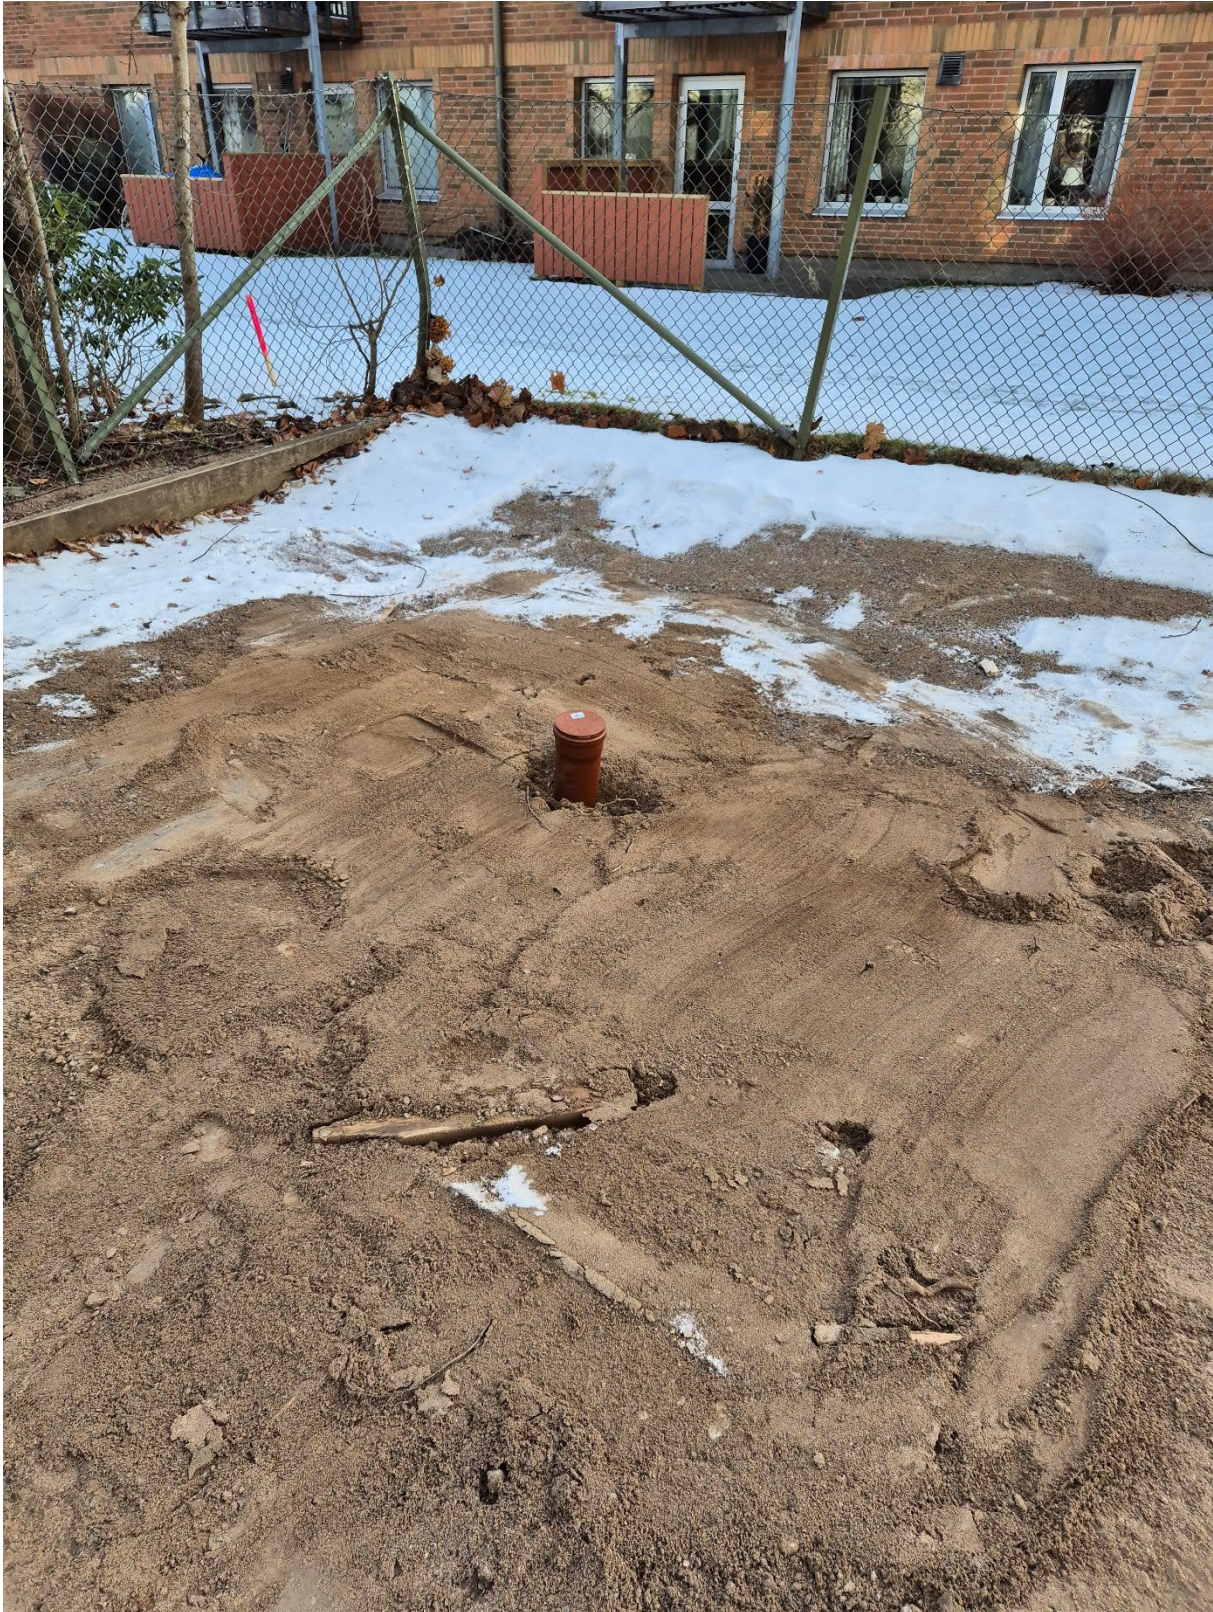
**Provtagningspunkt C26**

| <i>Djup (mumy)</i> | <i>Beskrivning</i> |
| 0,0-0,5 | Sandigt fyllmaterial |
| 0,5- | Sandig morän |

*Figur 6: Provtagningspunkt C26 där radonrör är monterat. Bild där jordlagerföljd visas saknas.*

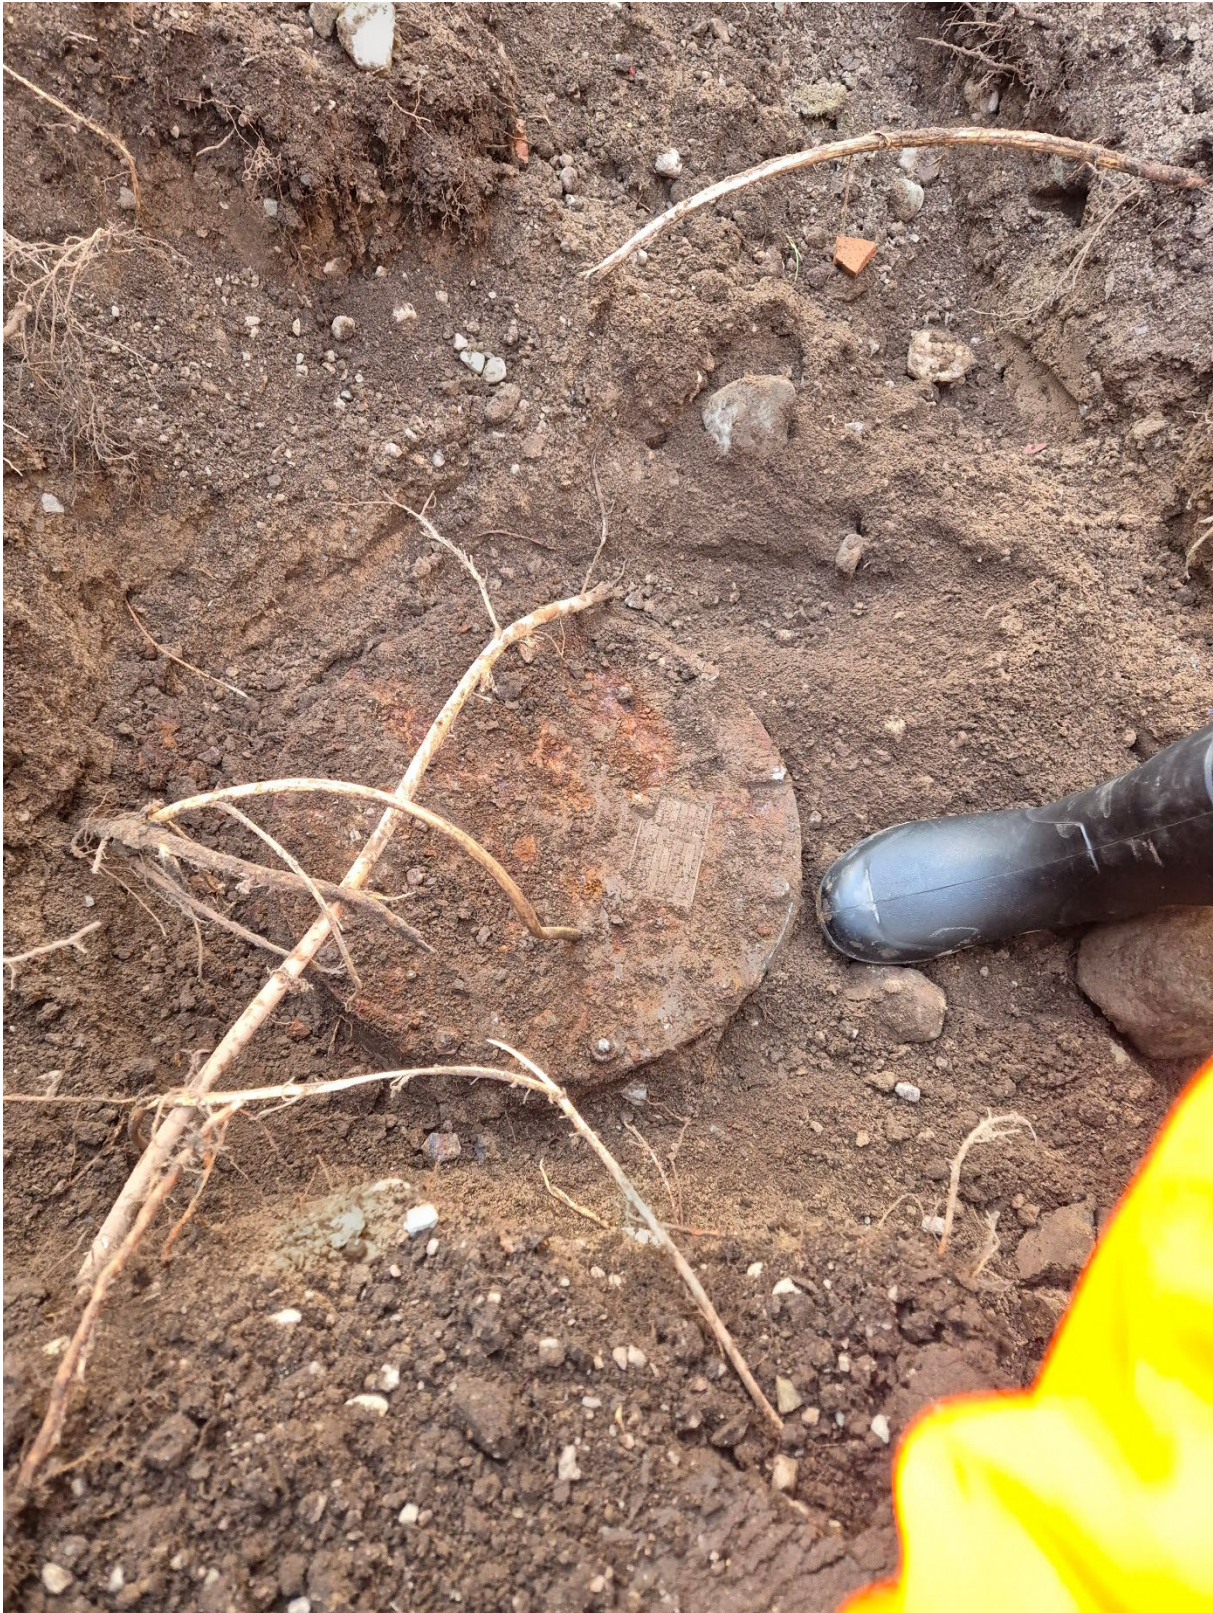
Utöver de tre tidigare nämnda provgroparna genomfördes grävningsarbeten i anslutning till det område där den misstänkta oljecisternen förmodades vara placerad, provpunkt D26. Cisternen och tre tillhörande ledningar påträffades vid samma punkt som den antogs vara belägen och ovan sidan av cisternen anträffades vid djupet 0,5 m. Tanken innehade en märkning på tanklocket där storleken angavs vara 5000 liter. Ledningarna var inte sammankopplade med cisternen utan har vid tidigare tillfälle skarvats av. Cisternens påfyllningshål bedöms vara på ovan sidan av det nordvästliga hörnet, se Figur 8. Tanken sågs vid den okulära besiktningen vara hel, tömd på olja och sandfylld. Ingen synlig förorening påträffades och ingen doft av alifater uppfattades. Ett samlingsprov uttogs

| <i>Djup (mumy)</i> | <i>Beskrivning</i> |
|---|---|
| 0,0-1,0 | Stenigt sandigt fyllmaterial. Oljecisternen och tre tillhörande ledningar påträffades vid ett djup på 0,5 mumy. |

*Figur 7: Provtagningspunkt D26. Oljecisternens tanklock visas.*

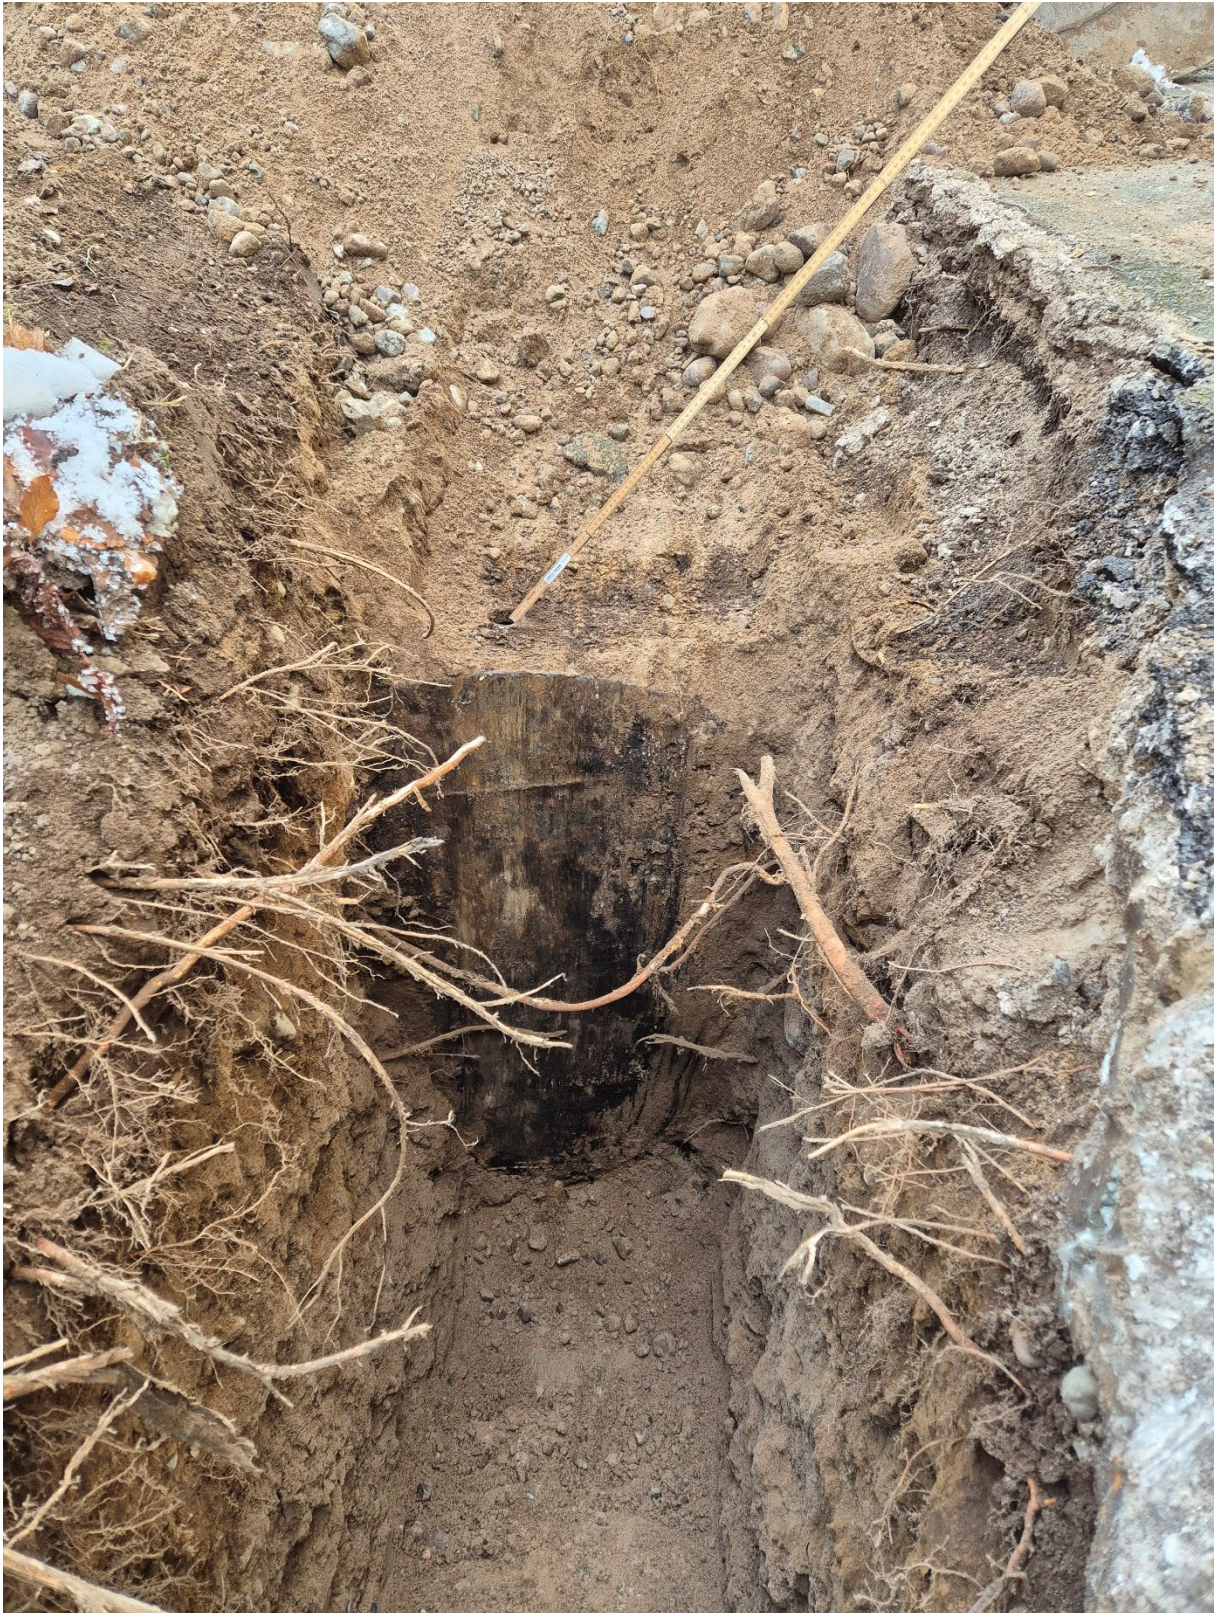
från området ovanför tanken samt vid de tre ledningsstumparna. Ett ytterligare samlingsprov togs vid cisternens nordvästliga gavel och botten. Efter provtagningen återfylldes gropen och cisternen lämnades kvar på sin ursprungliga plats.

Figur 8: Provtagningspunkt D26. Oljecisternens nordvästliga gavel visas. Påfyllningshålet utpekas med hjälp av tumstock i bild.

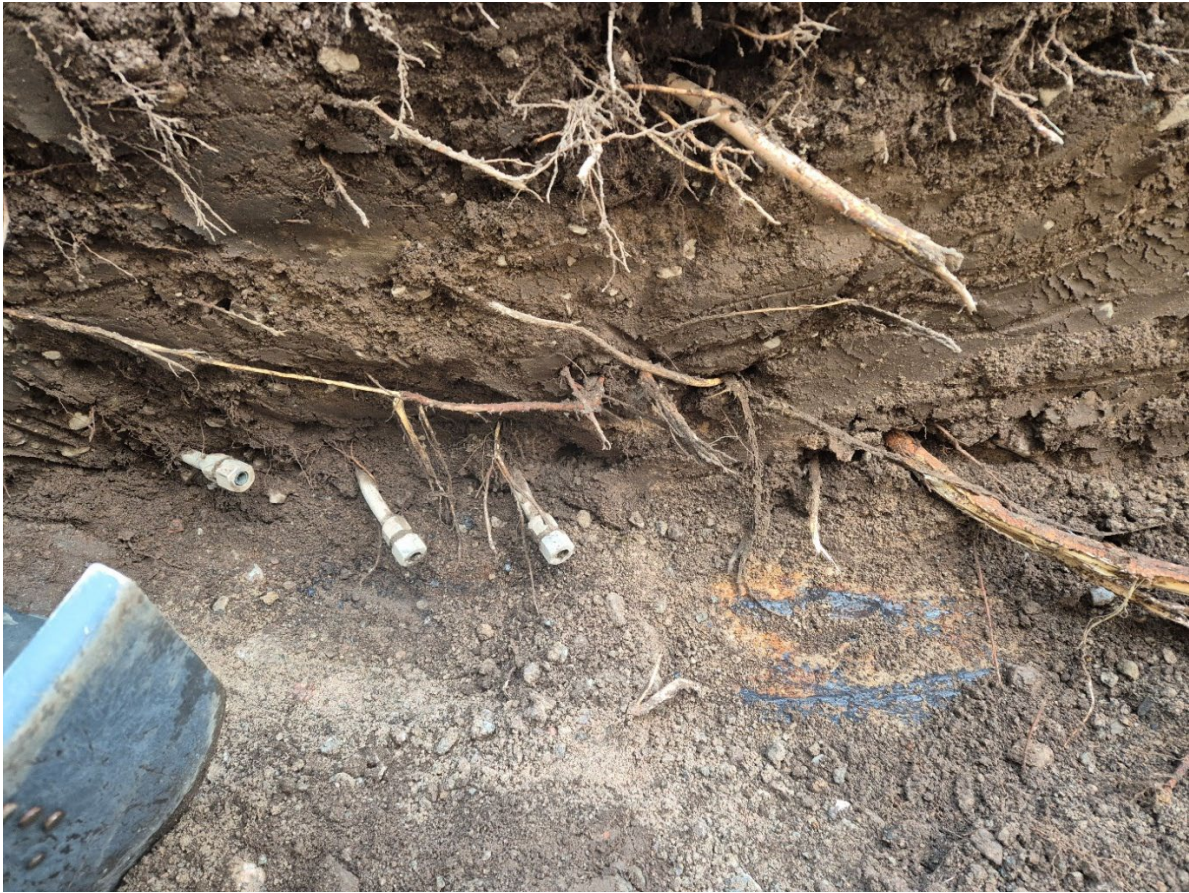
*Figur 9: Provtagningspunkt D26. De tre ledningsstumparna samt toppen av oljecisternen.*
