# Markteknisk undersökning inför utbyggnad av sporthall på fastighet Norrby 3:1, Vetlanda kommun.

Upprättad av:

Njudung Energi AB

2024-09-23

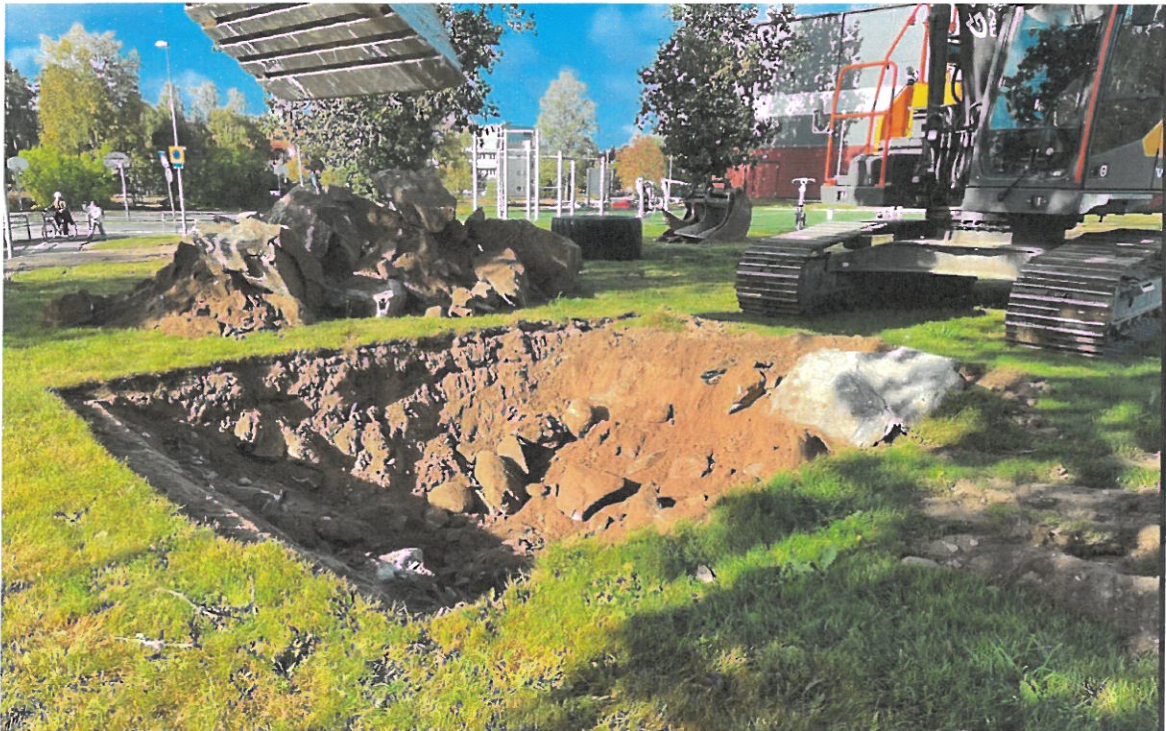
*Fyllnadsmassor av sprängsten i PG6*

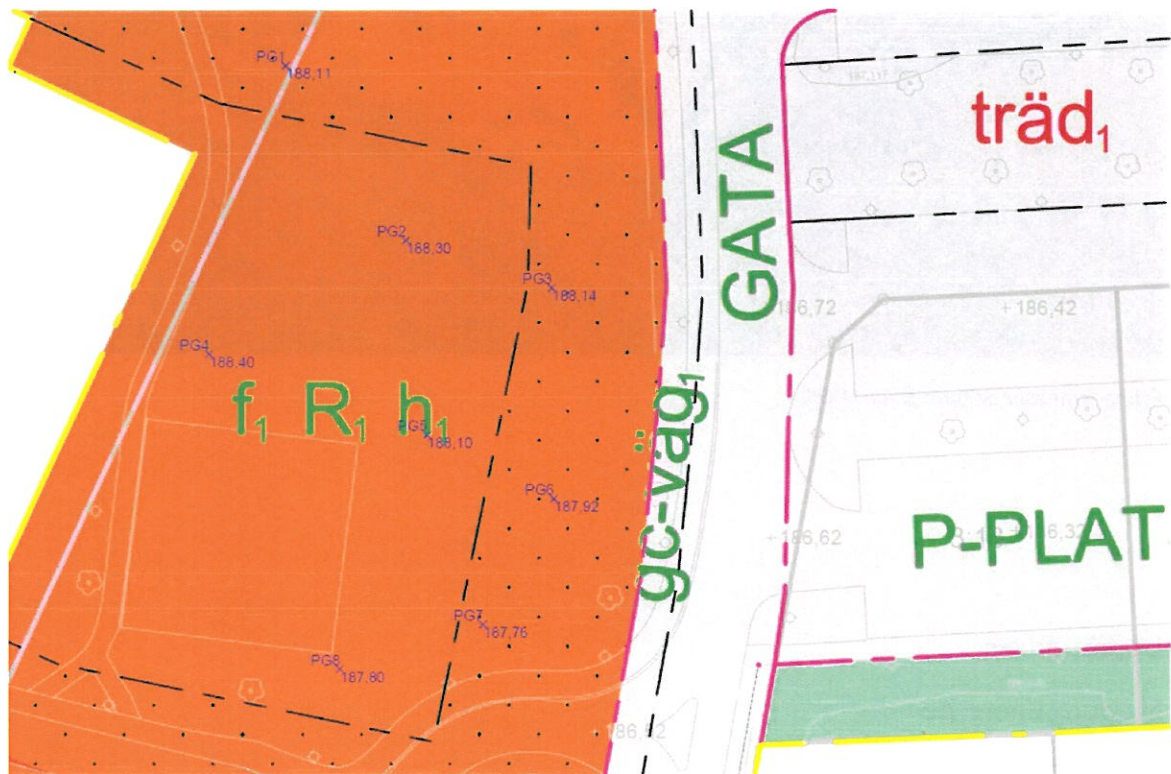
Läget för provgroparna PG1 - PG8 samt marknivån vid respektive provgrop.

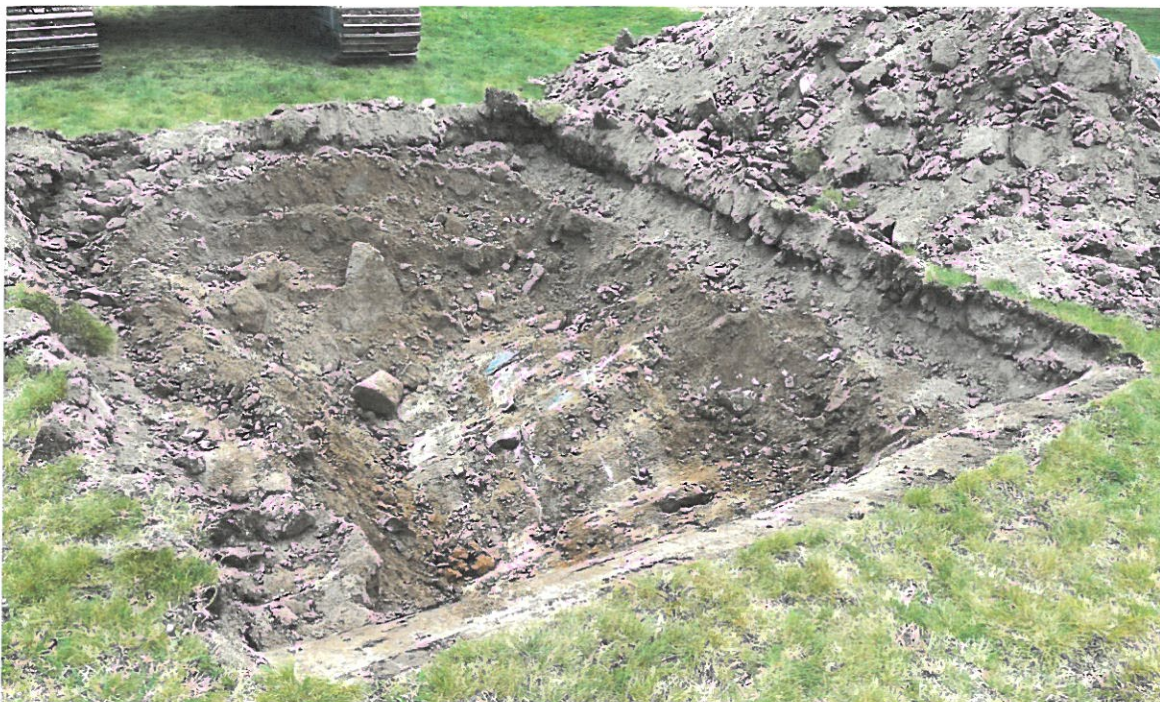
## PG1

| <b>Djup under my (m)</b> | <b>Beskrivning</b> |
|---|---|
| 0,0 – 0,3 | Fyllmassor av sand och sten |
| 0,3 – 0,7 | Natur jord i form av st sa Morän |
| 0,7 | Bergyta |

Inget okulärt skräp påträffas

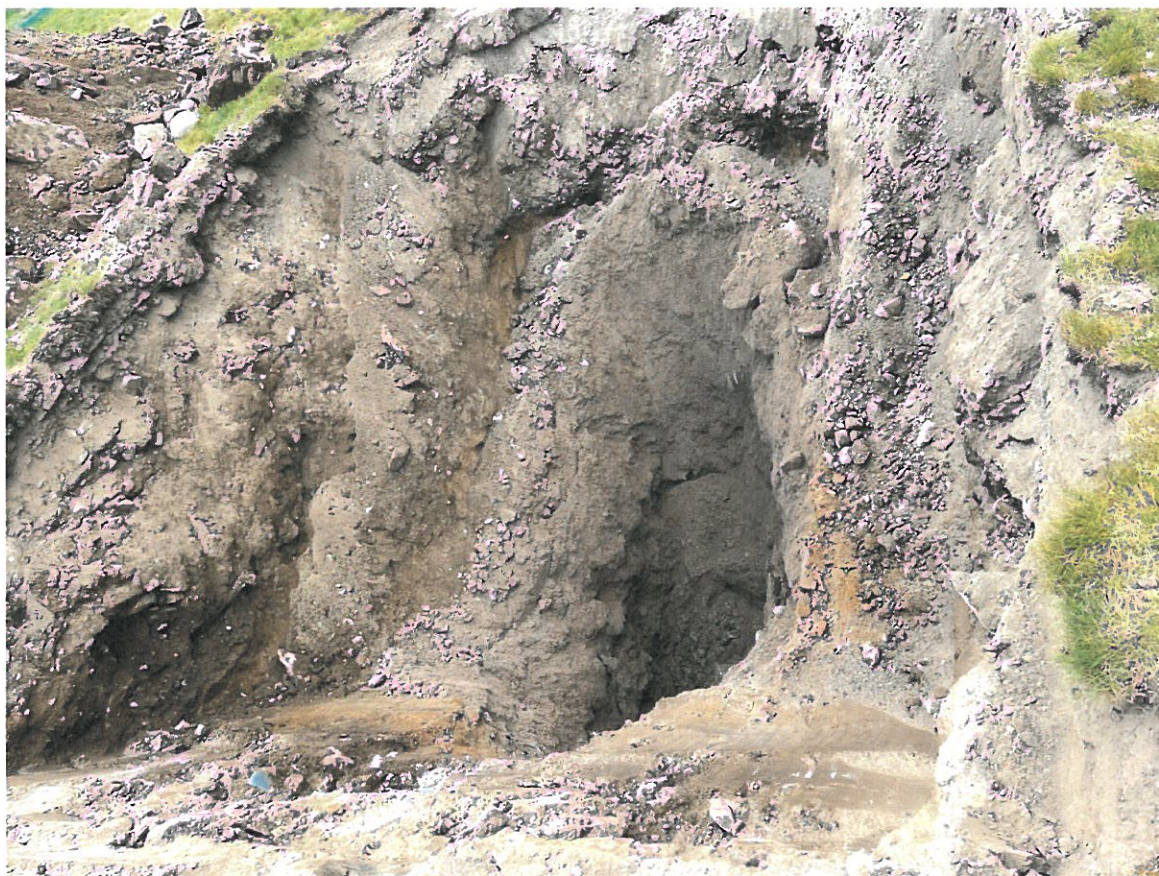
## PG2

| <b>Djup under my (m)</b> | <b>Beskrivning</b> |
|---|--|
| 0,0 – 0,4 | Fyllnadsmassor av stenig Sand |
| 0,4 – 1,4 | Fyllnadsmassor av sprängsten och sand med inslag av mull |
| 1,4 – 4,0 | Naturligt förekommande jord, hårt packad st sa Morän |
| 4,0 | Uppsprucken bergyta |

Inget okulärt skräp förekommer i fyllnadsmassorna.

Små mängder grundvatten sipprar fram vid bergytan.

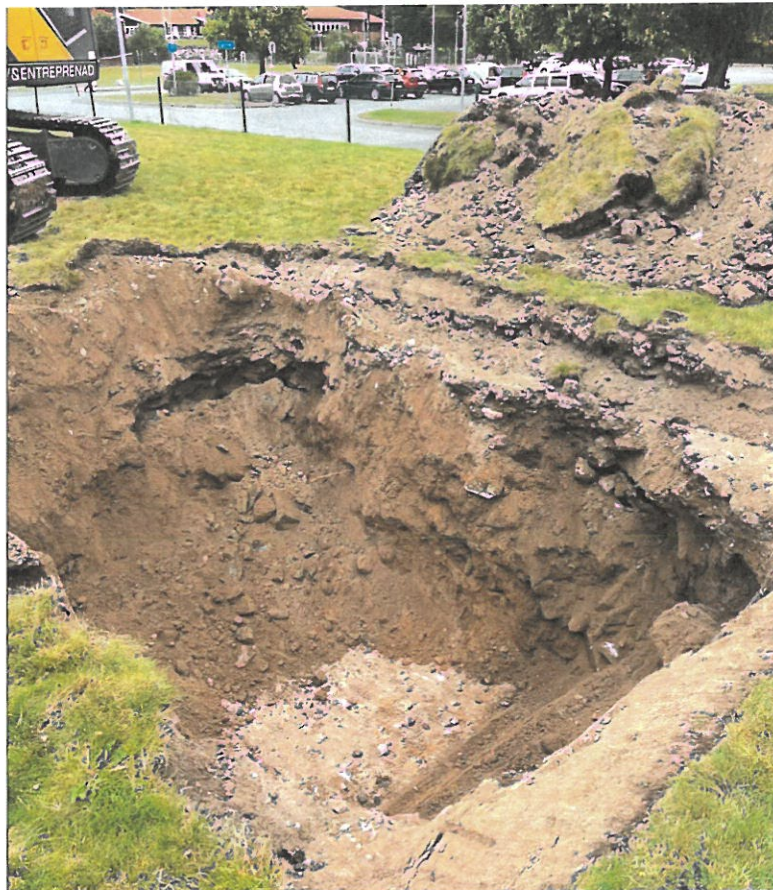
## PG3

| <b>Djup under my (m)</b> | <b>Beskrivning</b> |
|---|--|
| 0,0 – 0,3 | Fyllmassor av Sand |
| 0,3 – 0,6 | Fyllmassor av välpackad st sa Morän |
| 0,6 – 1,6 | Fyllmassor av välpackad st sa Mn innehållande sprängsten |
| 1,6 – 3,6 | Naturlig jord i form av hårt packad st sa Morän |
| 3,6 | Bergytan, möjligen ett stort block, påträffas. |

Inget okulärt skräp förekommer i fyllnadsmassorna

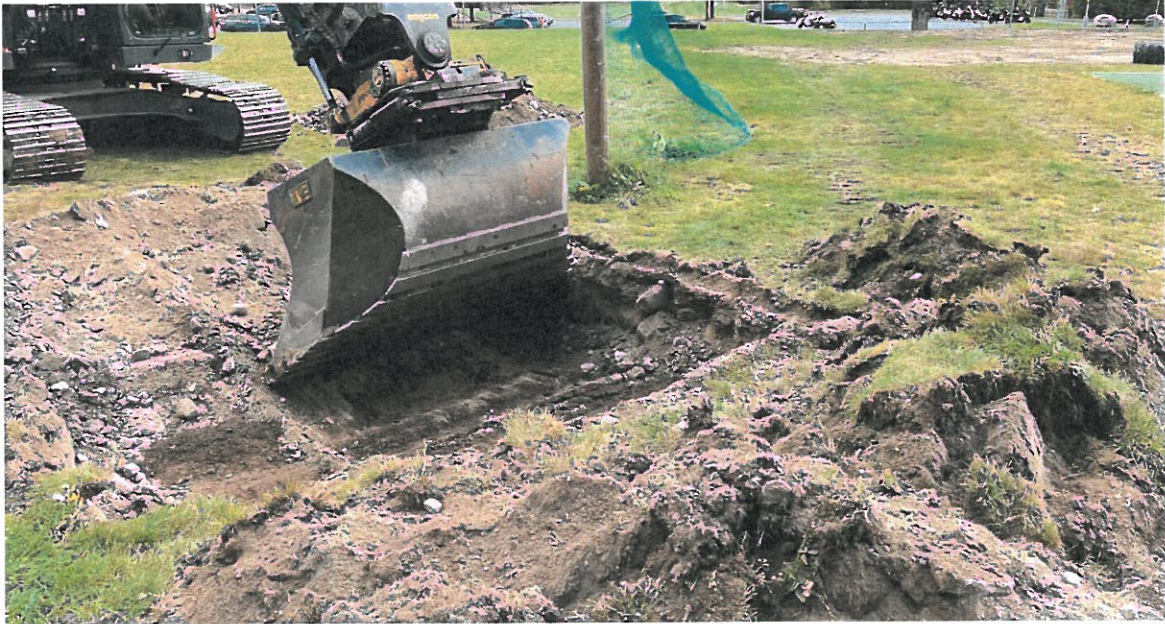
## PG4

| <b>Djup under my (m)</b> | <b>Beskrivning</b> |
|---|--|
| 0,0 – 0,5 | Fyllmassor av stenig Sand |
| 0,5 – 0,8 | Fyllmassor av mullhaltig Sand |
| 0,8 – 1,2 | Naturlig jord av hårt packad grå st sa Morän |
| 1,2 | Uppsprucken bergyta |

Inget okulärt skräp förekommer i fyllnadsmassorna.

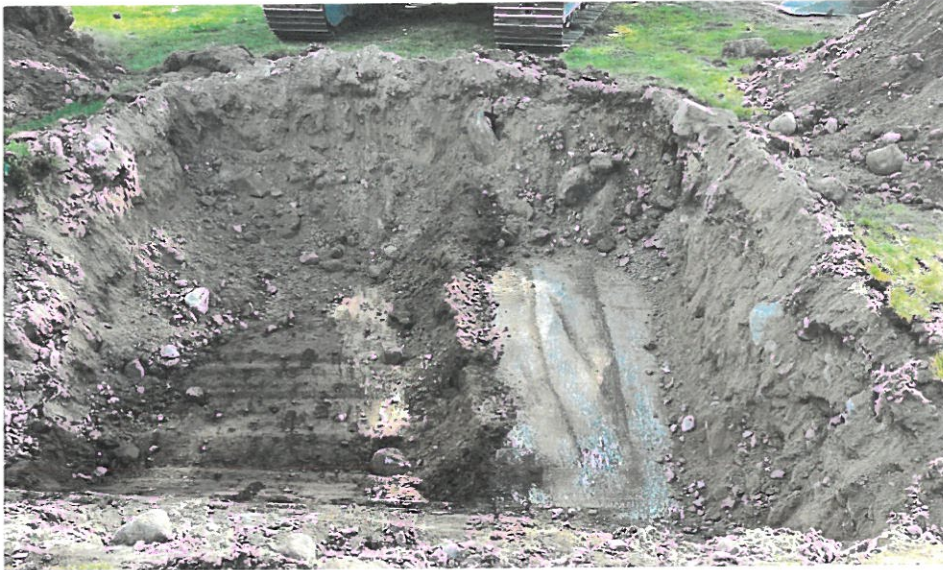
*PG5 högra schaktbotten en asfalterad GC väg påträffas 1 meter under markytan, mull till vänster*

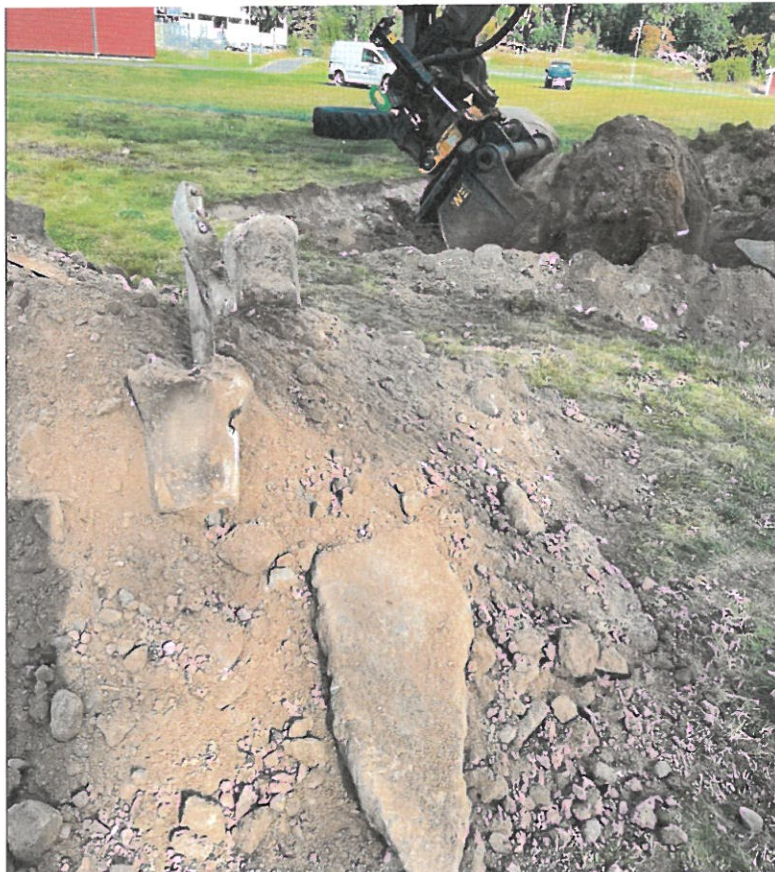
*PG5, påträffad betong och asfaltssjök*

Okulärt skräp i form av betong och asfaltsrester förekommer i fyllnadsmassorna samt organiskt material i form av mull. Mindre mängder av trä har även noterats.

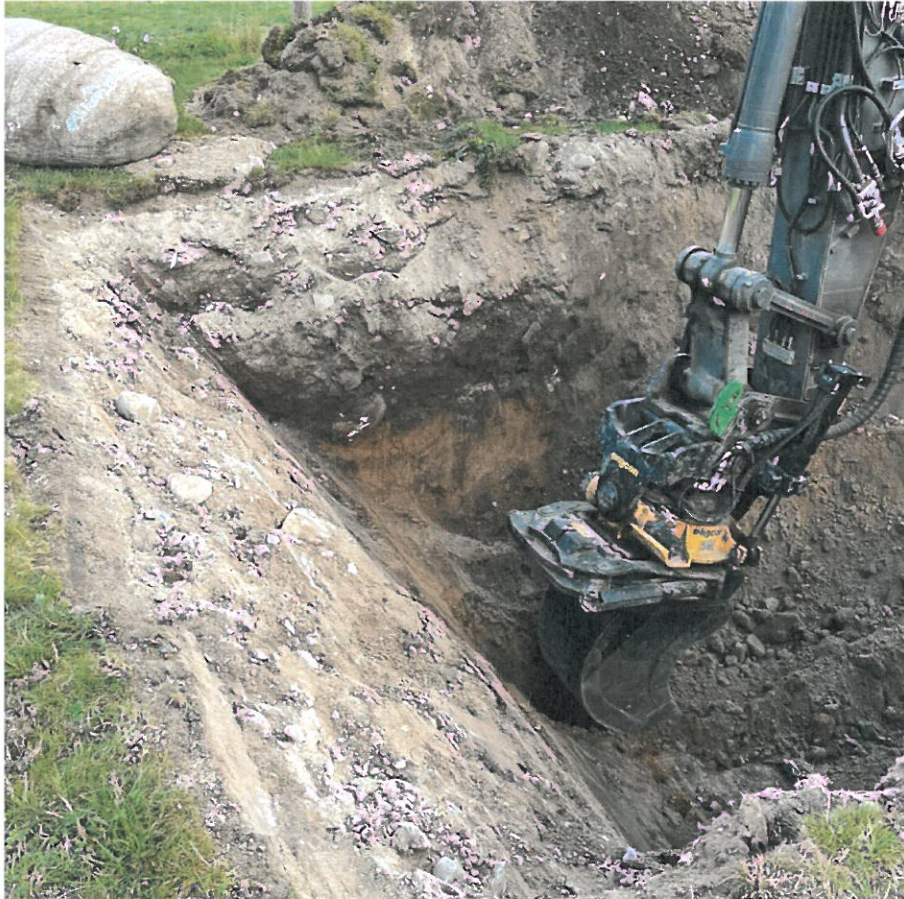
## PG5

| <b>Djup under my (m)</b> | <b>Beskrivning</b> |
|---|--|
| 0,0 – 1,0 | Fyllmassor av sand och block med rester av betong asfalt trä |
| 1,0 | Halva gropbotten utgörs av asfalt andra hälften mull |
| 1,0 – 1,4 | Blandade fyllmassor av mull, sten, block, sand och bergkross |
| 1,4 – 1,6 | Naturlig jord fast lagrad rödoxiderad st sa Morän |
| 1,6 – 4,4 | Naturlig jord av hårt packad grå st sa Morän |
| 4,4 | Inget berg |

Grundvattennivån har lokaliserats vid ca 4,0 meters djup. Ingen fri grundvattenyta i schakten men moränen är helt vattenmättad under 4 meters djup.

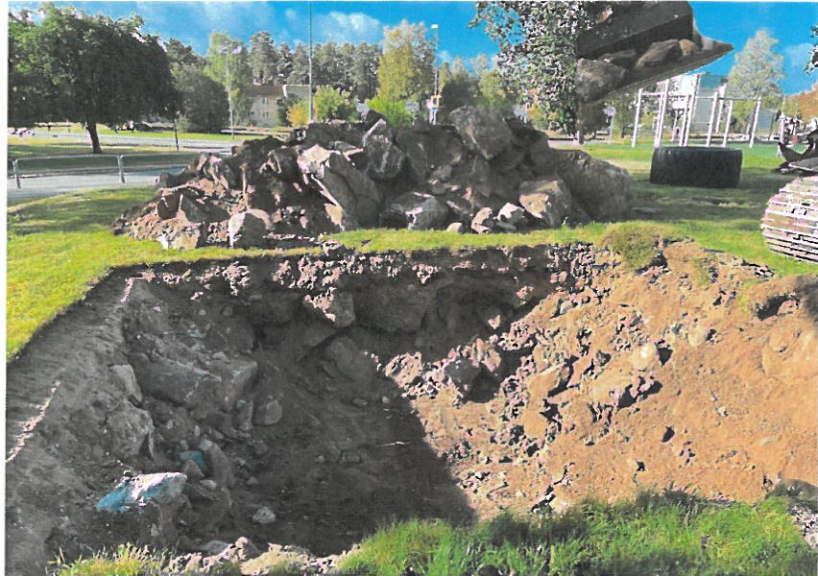
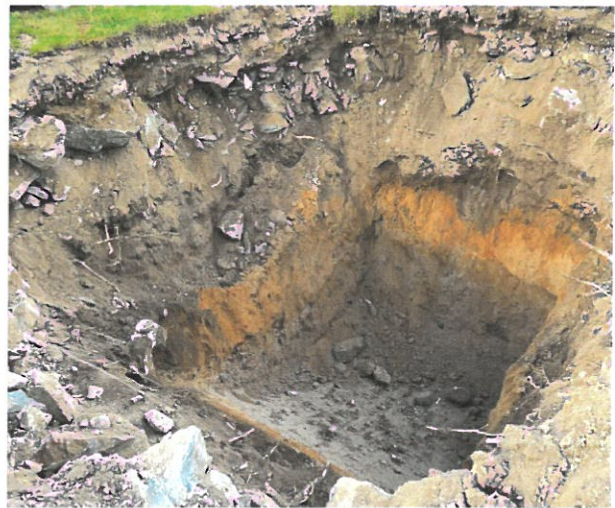
## PG6

| <b>Djup under my (m)</b> | <b>Beskrivning</b> |
|---|---|
| 0,0 – 1,2 | Fyllnadsmassor av sprängsten och stenig sand |
| 1,2 – 1,9 | Naturlig jord, löst lagrad mullhaltig st sa Morän |
| 1,9 – 2,3 | Naturlig jordart orange (oxiderad) fast lagrad sa Morän |
| 2,3 – 4,6 | Naturlig jord hårt packad grå st sa Morän |
| 4,6 | Inget berg |

Skräp i form av armerad betong förekommer i fyllnadsmassorna.

Grundvattennivån noteras i form av vattenmättad Morän vid ca 3,8 meters djup.

Därför rekommenderas att dessa fyllnadsmassor och underliggande löst lagrade mullhaltiga massor schaktas bort och att grundläggning för kommande konstruktioner utförs med ett väl-dränerat material på den naturligt hårt packade Moränen eller Berget där detta påträffas.

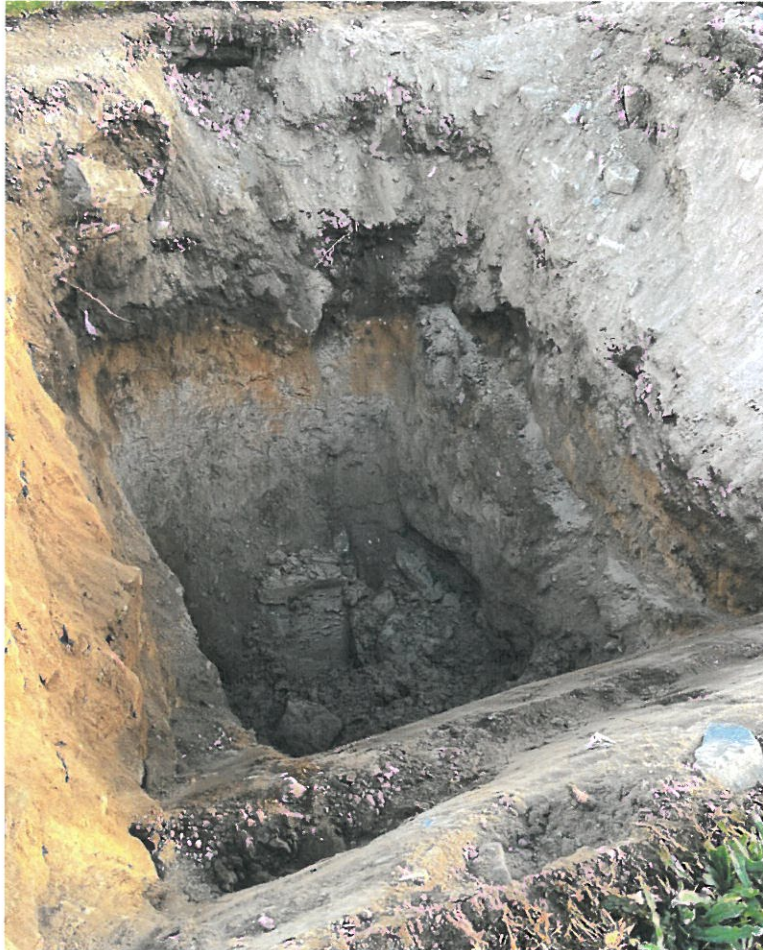
## PG7

| <b>Djup under my (m)</b> | <b>Beskrivning</b> |
|---|---|
| 0,0 – 1,0 | Fyllnadsmassor av siltig Sand med sprängsten |
| 1,0 – 1,4 | Naturlig jord, löst lagrad mullhaltig st sa Morän |
| 1,4 – 2,2 | Naturlig jord fast lagrad rödbrun st sa Morän |
| 2,2 – 4,5 | Naturlig jord hårt packad grå st sa Morän |
| 4,5 | Inget Berg |

Fyllnadsmassorna innehåller enstaka plastskräp och rester av betong.

Grundvattenytan noteras vid ca 4 meters djup i form av helt vattenmättad Morän.

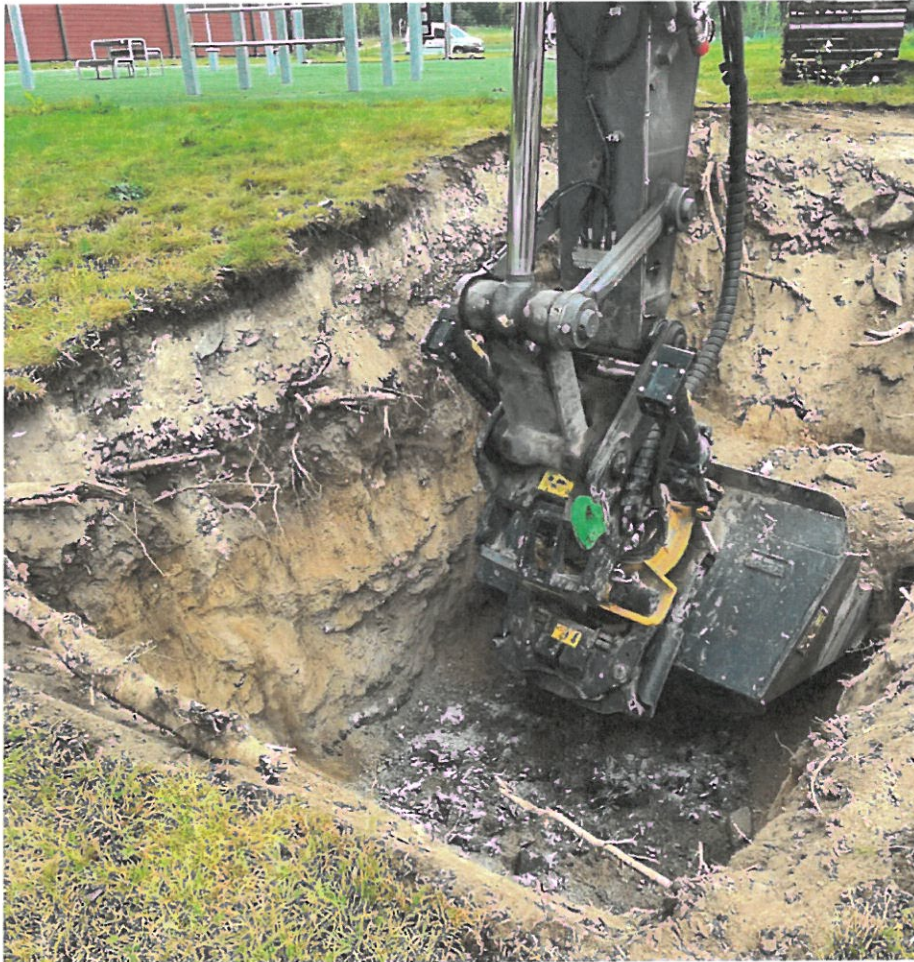
## PG8

| <b>Djup under my (m)</b> | <b>Beskrivning</b> |
|---|---|
| 0,0 – 1,2 | Fyllnadsmassor av sand och sten |
| 1,2 – 1,6 | Naturlig jord, mull och löst lagrad st sa Morän |
| 1,6 – 2,7 | Naturlig jord, grå hårt packad st sa Morän |
| 2,7 – 3,0 | Kraftigt uppsprucken bergyta |

Inget okulärt skräp förekommer i fyllnadsmaterialet.
